## 屋根は外側の調査だけでは本当の被害状況は掴めません! 築24年で発生した屋根の雨漏り事例です(お手入れ実績無し)。

## 屋根材を安易に塗装工事と判断するのは危険です! 屋根の異常な劣化が多発!皆様も屋根のお手入れは調査し慎重に!

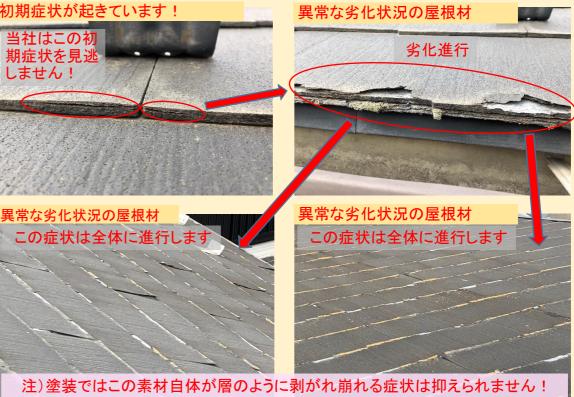
[事例A:特に問題視されている屋根材、築16年の建物です]

屋根材(スレート)本体が、ミルフィーユの様に層になって剥がれ崩れていく症状です。

このような屋根材 は、塗装しても長 く持ちません! 密着不良を起こ してしまいます。

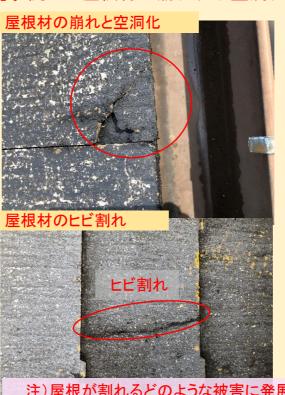
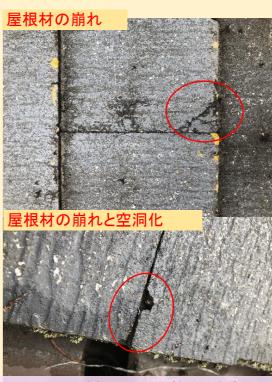
[事例B:屋根材の崩れ及び空洞化が多い屋根材、**築14年**の建物です]

屋根材(スレート)本体が、内部から崩れ落ち空洞化していく症状です。
