【なぜ近年の屋根材は安易に塗装してはいけないのか？】

【事例A：近年一番問題になっている屋根材です】

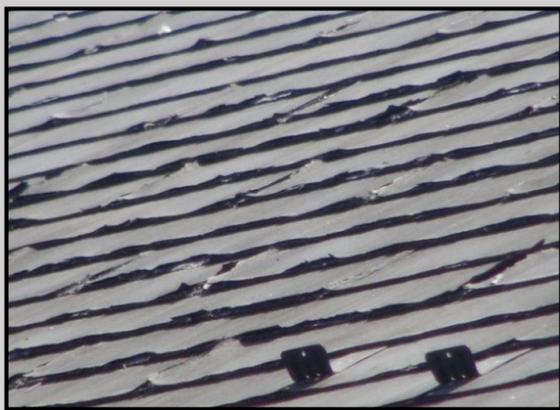
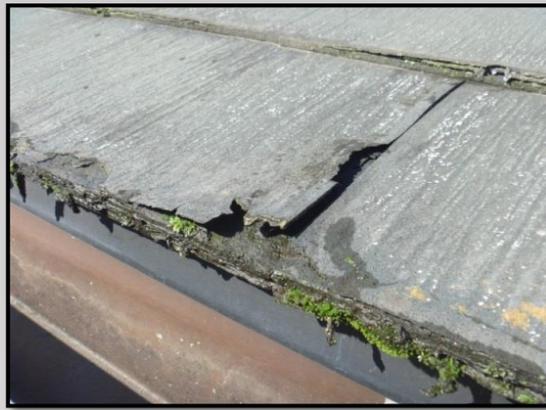
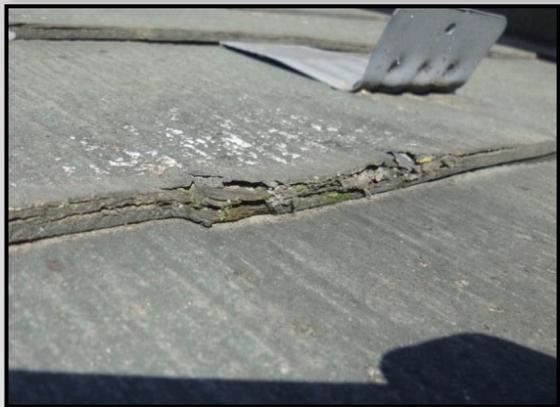
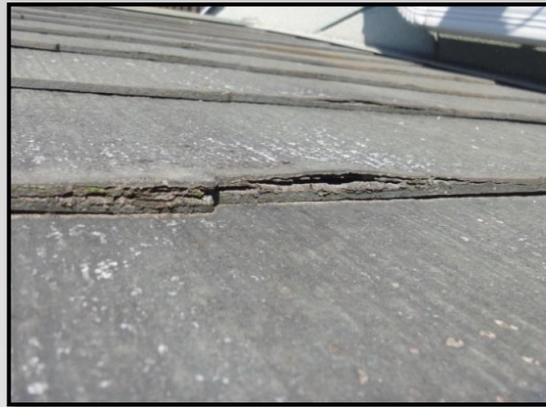
屋根材(スレート)本体が、ミルフィーユの様に層になって剥がれ崩れていく症状です。

この事例Aの屋根材に塗料を塗っていく事を想像してみてください！

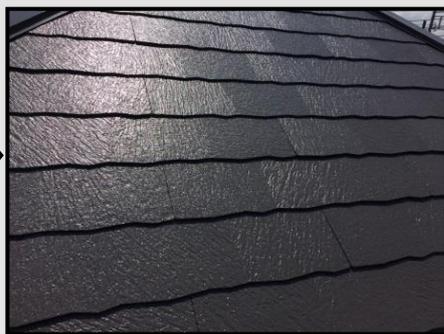
このように仕上がると
思いますか？

そして長持ちすると思
いますか？

塗料メーカーも、塗膜の密着は
屋根材自体が安定している事
が大前提としています。

答えは、NOです！
