築年数16年で起きたバルコニーの漏水被害です！

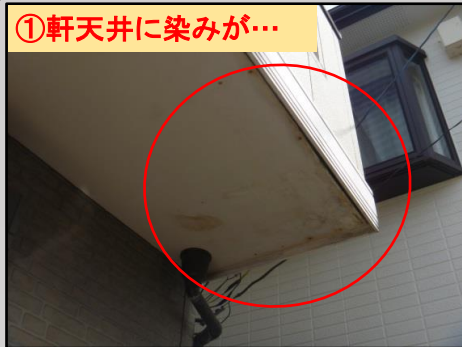
①軒天井に染みが…

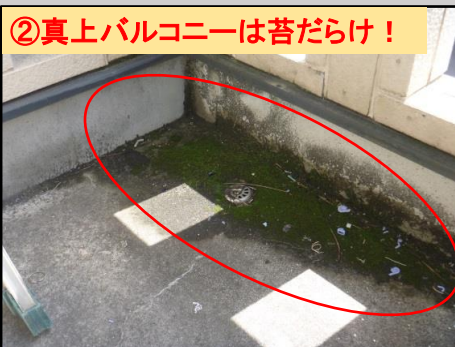
②真上バルコニーは苔だらけ！

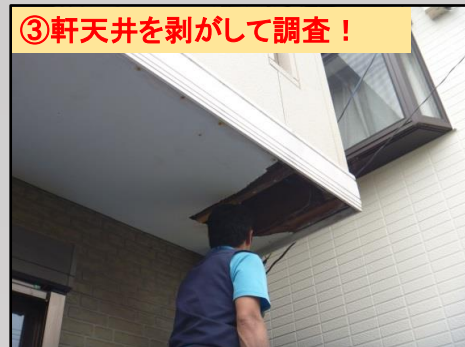
③軒天井を剥がして調査！

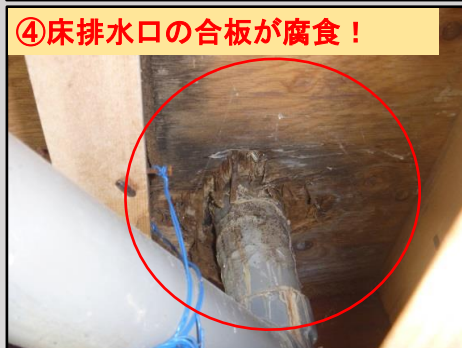
④床排水口の合板が腐食！

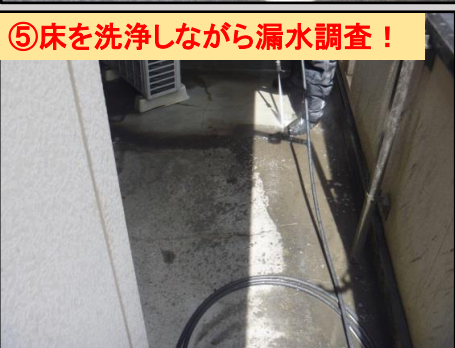
⑤床を洗浄しながら漏水調査！

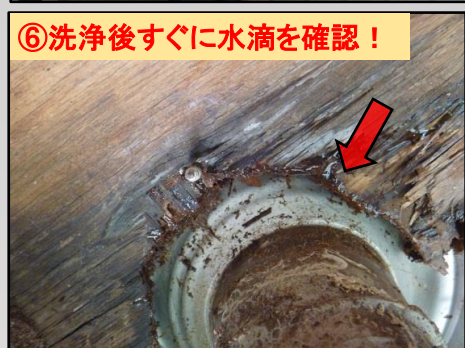
⑥洗浄後すぐに水滴を確認！

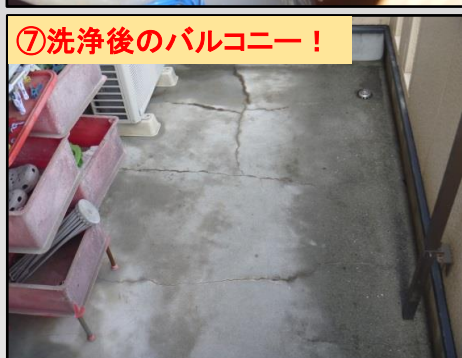
⑦洗浄後のバルコニー！

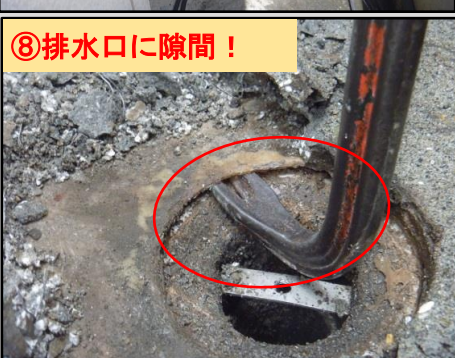
⑧排水口に隙間！

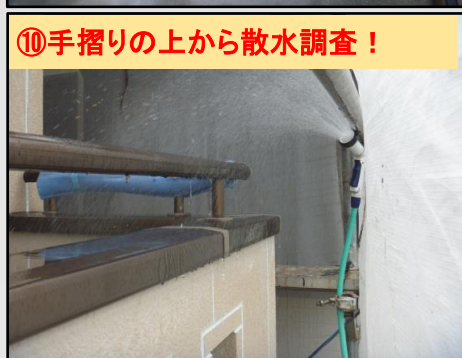
⑩手摺りの上から散水調査！

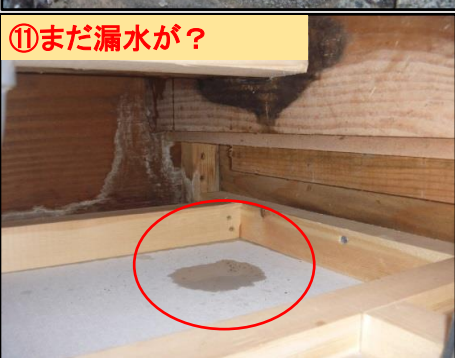
⑪まだ漏水が？
