【なぜ近年の屋根材は安易に塗装してはいけないのか？】

[事例A] 近年一番問題になっている屋根材です

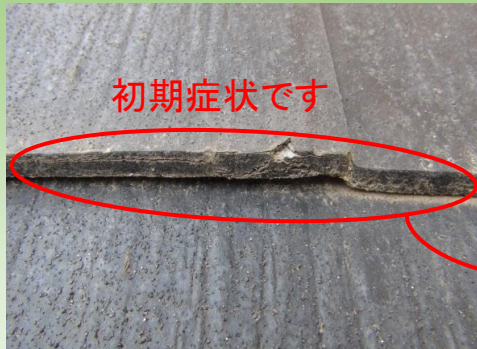
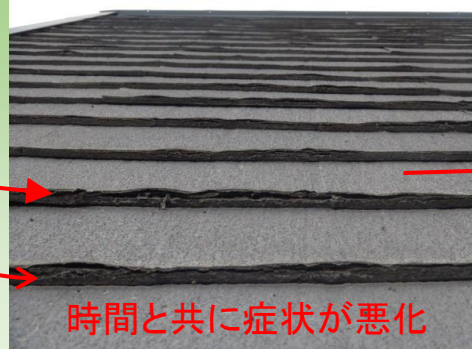
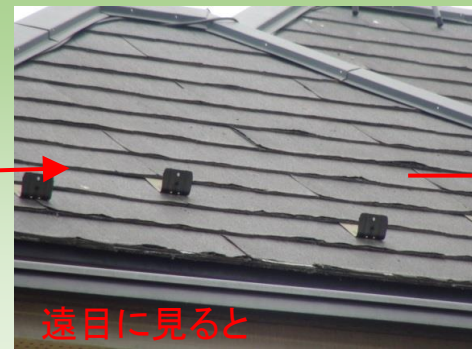
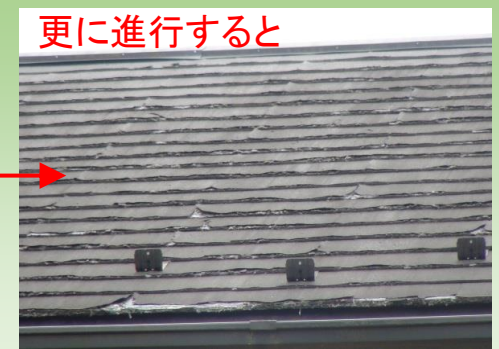
屋根材(スレート)本体が、ミルフィーユの様に層になって剥がれ崩れていく症状です。

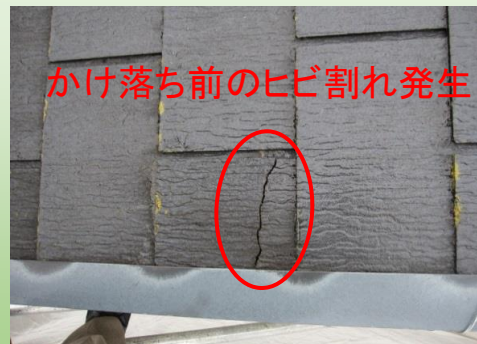
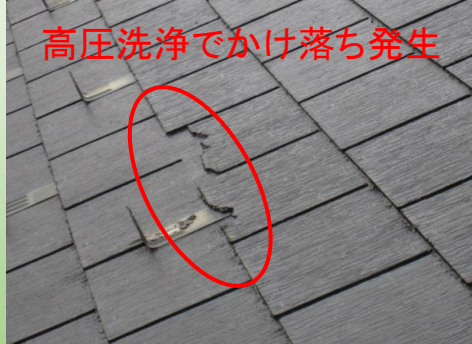
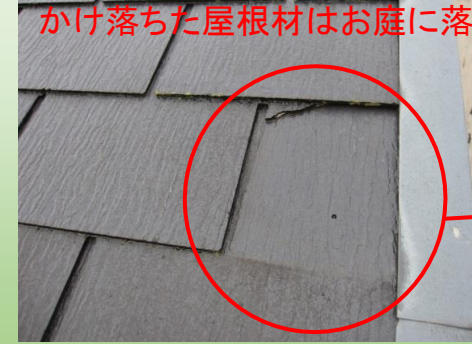
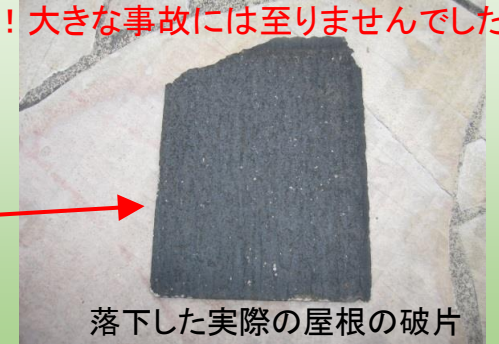
[事例B] 割れやかけ落ちが多い屋根材です

屋根材(スレート)本体が、割れてかけ落ちしていく症状です。
