【なぜ近年の屋根材は安易に塗装してはいけないのか？】

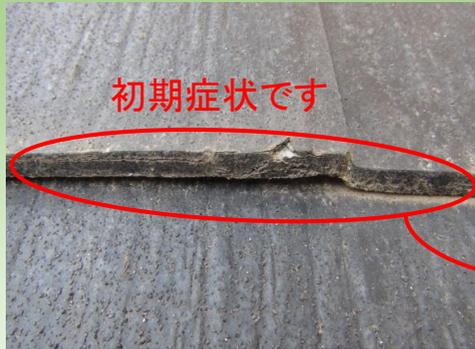
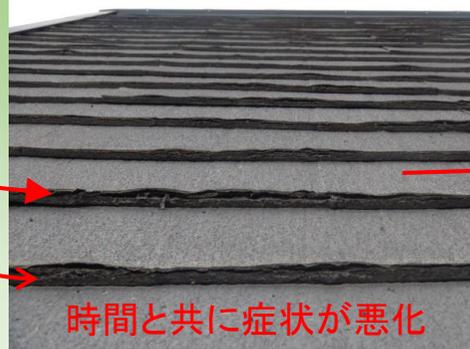
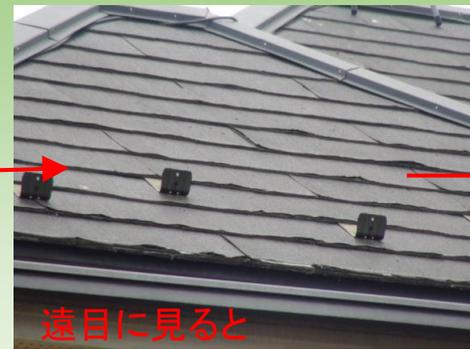
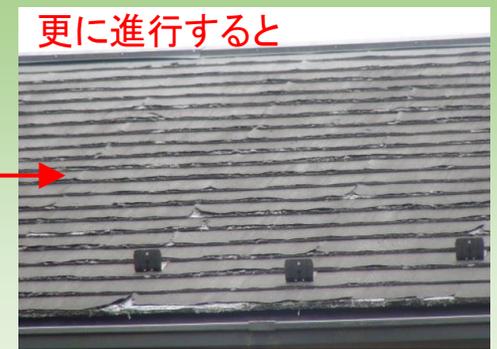
[事例A] 近年一番問題になっている屋根材です

屋根材(スレート)本体が、ミルフィーユの様に層になって剥がれ崩れていく症状です。

事例AとBの屋根材に塗料を塗る事を想像してみてください！

塗料メーカーも、塗膜の密着は、屋根材自体が安定している事が大前提としています。

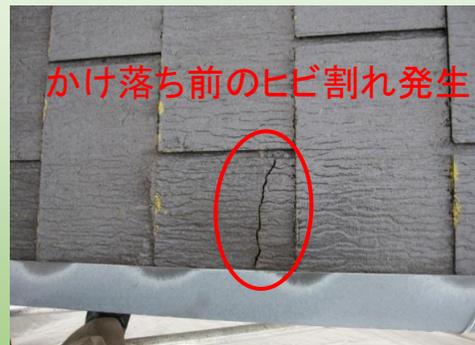
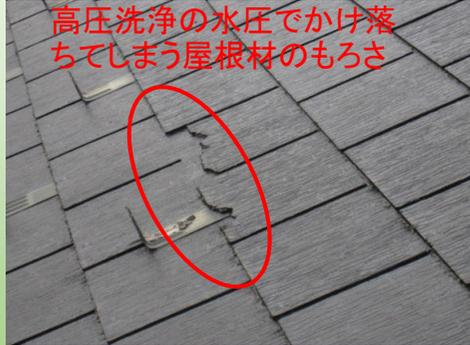
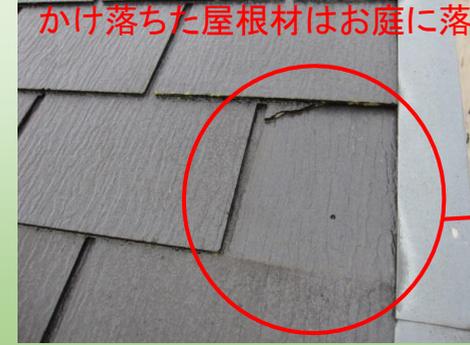
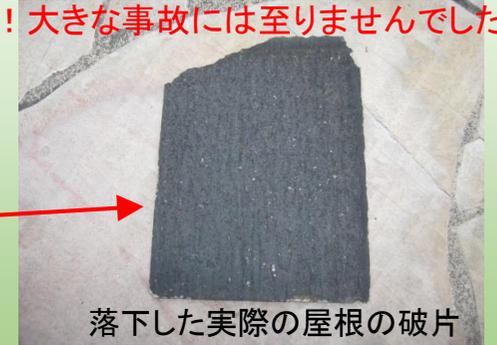
[事例B] 割れやかけ落ちが多い屋根材です

屋根材(スレート)本体が、割れてかけ落ちしていく症状です。

日頃ポスティング業務を行なっている際に、この屋根材に塗装工事を行なってしまったお宅を良く目にします。どのような御提案を受けられたのか？疑問です。
